Bericht zur Sanierung

einer Untergrundverunreinigung in der verfüllten Kiesgrube „Peterswörth Nord“ auf Fl.-Nr. 3377, Gemarkung Gundelfingen, Stadt Gundelfingen, Landkreis Dillingen an der Donau

Bericht-Nr.: Gundelfingen-3

München, den 20.04.2020

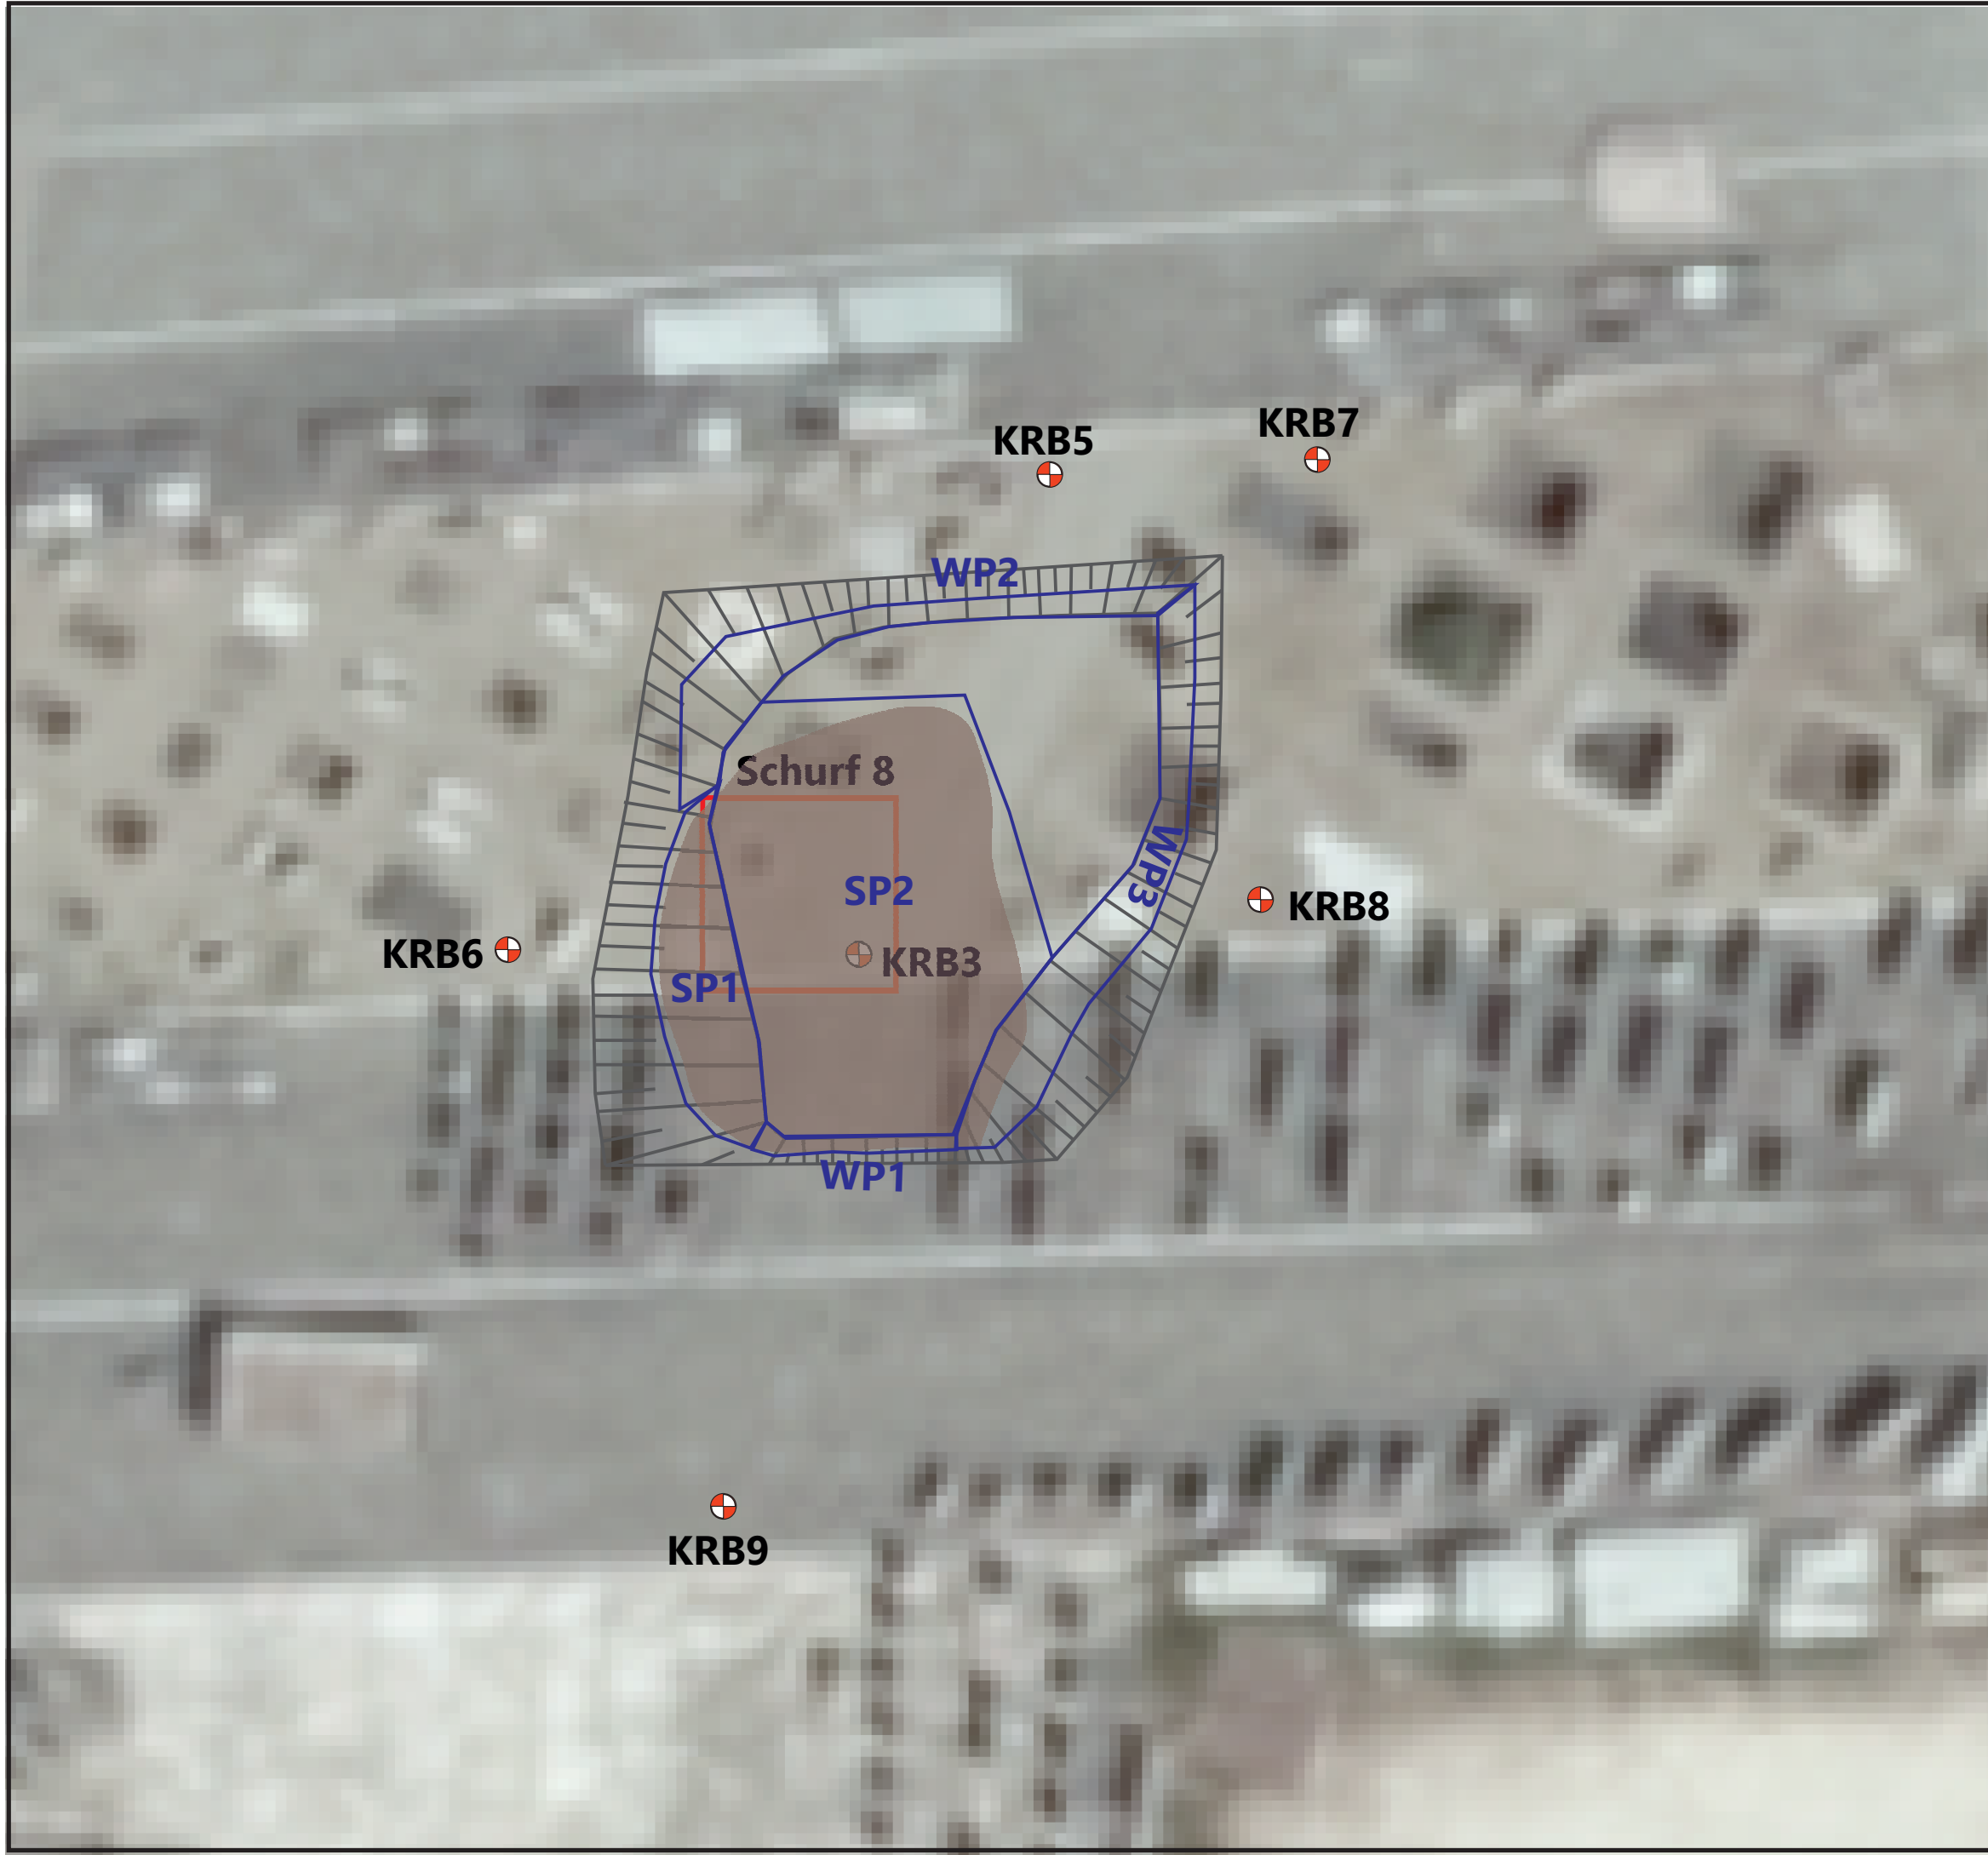
Die Aushubarbeiten erfolgten am 07.04.2020 durch die Fa. Braml Gartengestaltung, Brahmsstraße 12, 89423 Gundelfingen unter permanenter gutachterlicher Begleitung durch ENSA. Der Aushubbereich ist dem als Anlage 3 beiliegenden Detaillageplan zu entnehmen, eine Fotodokumentation der Anlage 4. Wie schon aus der Detailerkundung bekannt war, stand die teerhaltige Lage ab einer Tiefe von 1,6 m u. GOK an und fiel mit einem Winkel von ca. 45° nach Osten ein. Ausgehend vom Schurf S8 dünnte die teerhaltige Lage nach Norden hin nach 1-2 m aus und wurde in der nördlichen Aushubwandung nicht festgestellt. Nach Süden hin nahm die Mächtigkeit jedoch von 0,1 m in Schurf S8 bis max. 0,5 zu. Der Aushub wurde so lange nach Süden erweitert, bis das Ende der teerhaltigen Lage in der südlichen Baugrubenwand erreicht war. Nach Osten hin reichte die teerhaltige Lage bis in eine Tiefe von 3,5 m. Unterhalb stand grauer, sandiger, schwach kiesiger Schluff mit stellenweise vorhandenem Almkalk an.

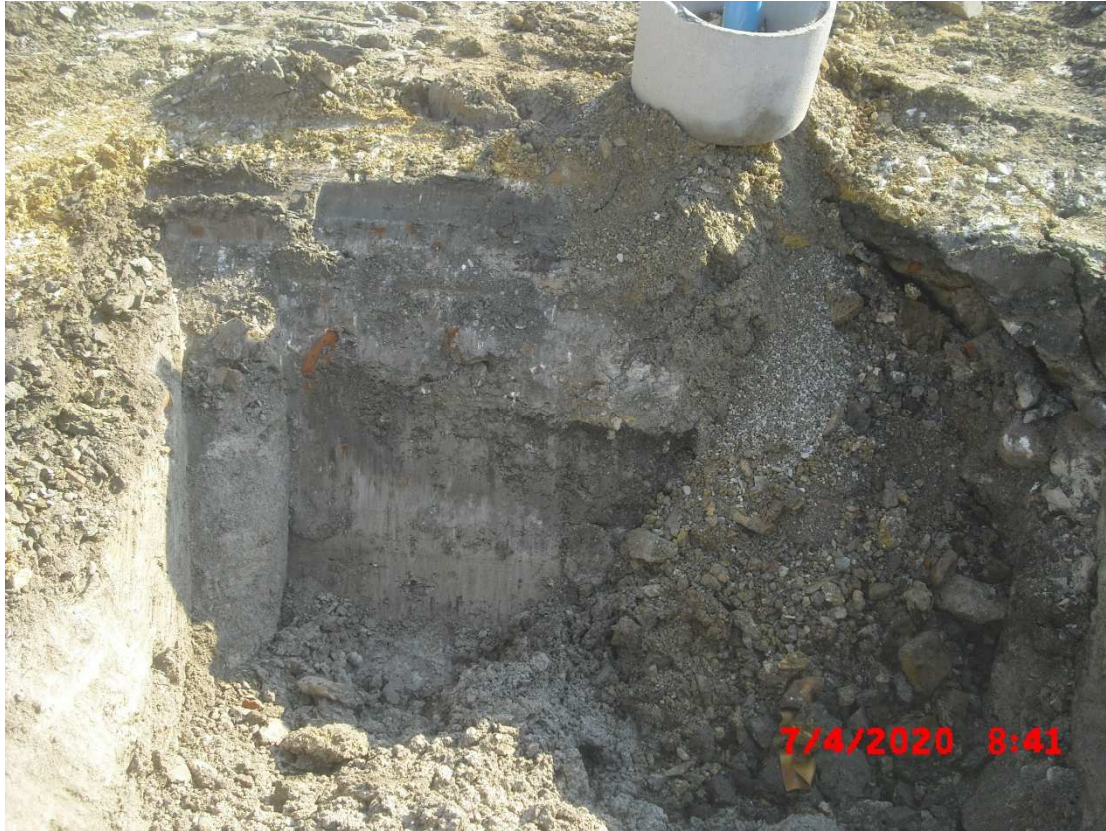
Abb. 1: Aushub im Bereich von Schurf 8, westliche Schurfwandung. In der Bildmitte ist die teerhaltige Lage zu erkennen.

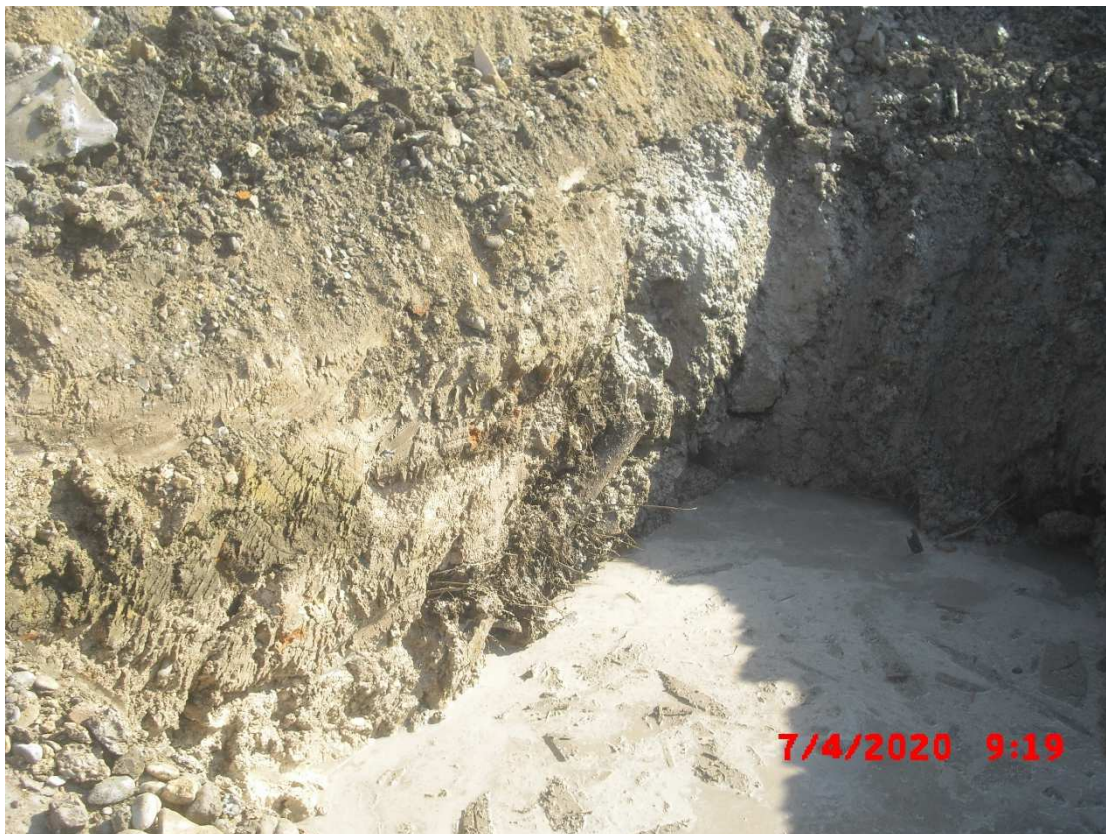
Abb. 2: Aushubgrube, nordöstlicher Bereich. In diesem Bereich wurde die teerhaltige Lage nicht gefunden. Beim Wasser in der Aushubgrube handelt es sich um oberflächennahes Stauwasser.

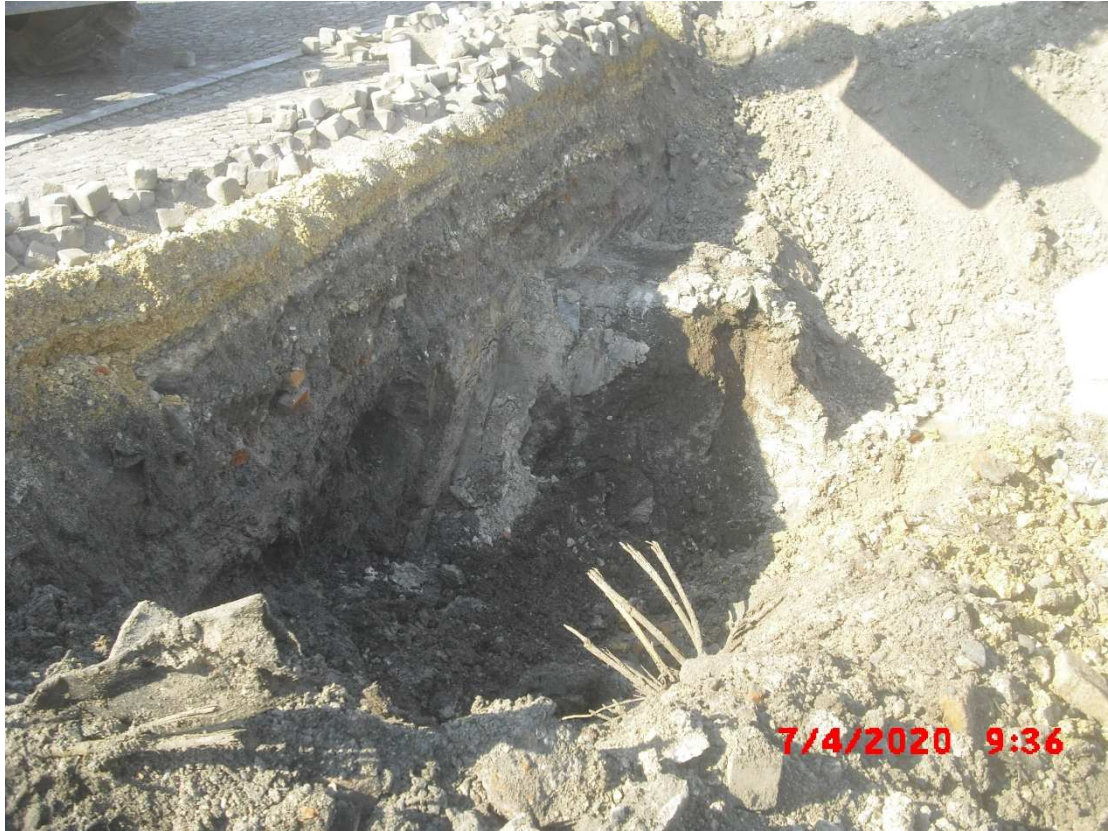
Abb. 3: Aushubgrube, südwestlicher Bereich. In der Bildmitte ist die teerhaltige Lage in der Grubenwandung erkennbar.

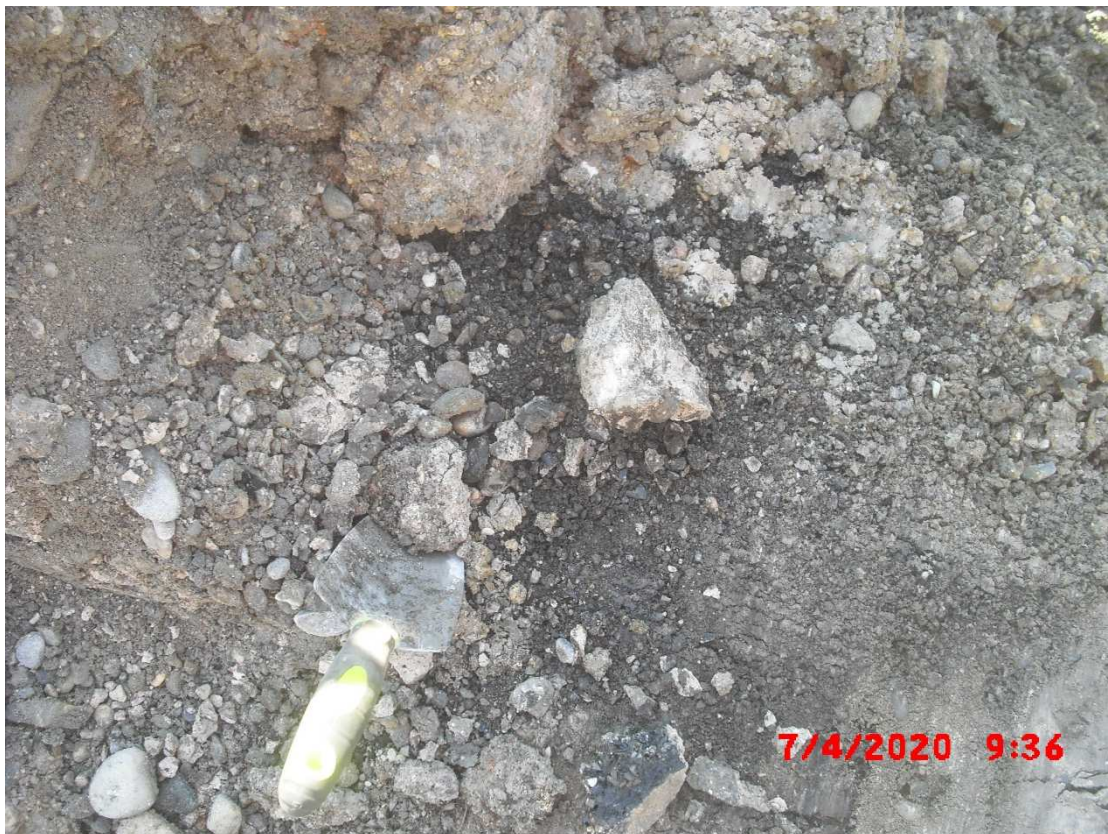
Abb. 4: Detailansicht der teerhaltigen Lage aus Abb. 3.

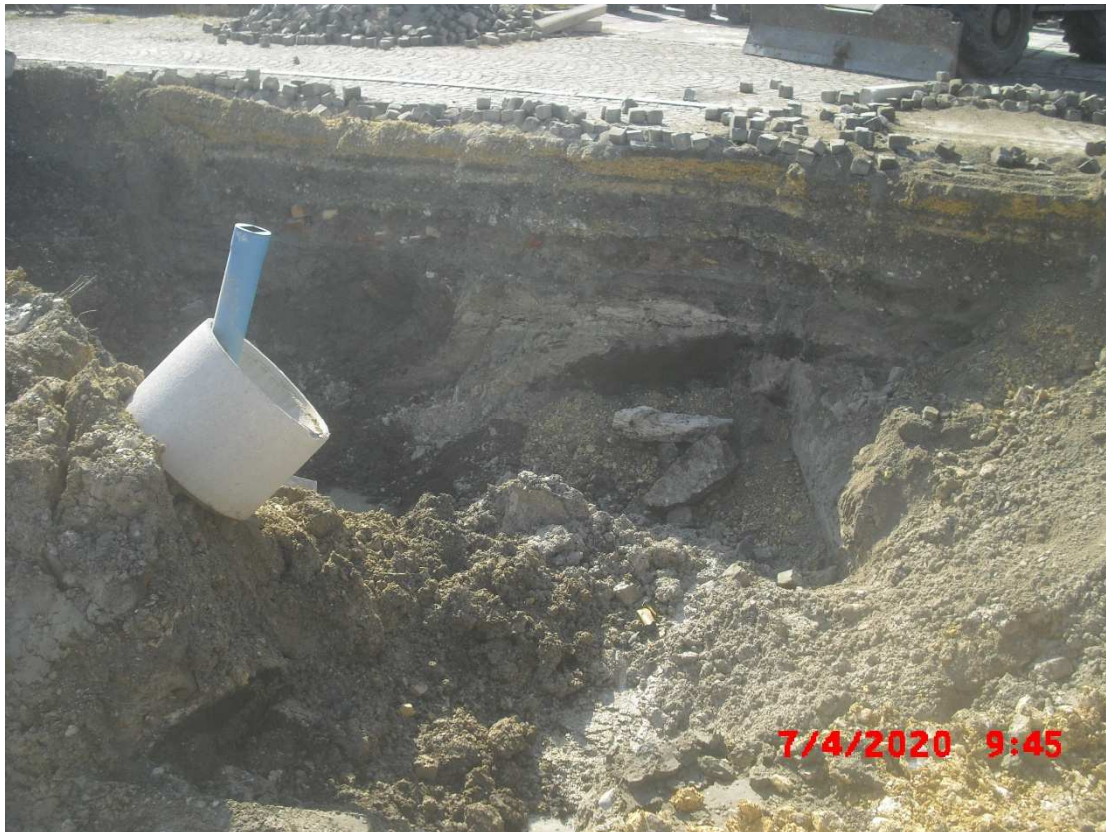
Abb. 5: Südliche Grubenwandung mit der teerhaltigen Lage (Bildmitte). Zum Ausbau der Lage musste die Aushubgrube in südliche Richtung erweitert werden.

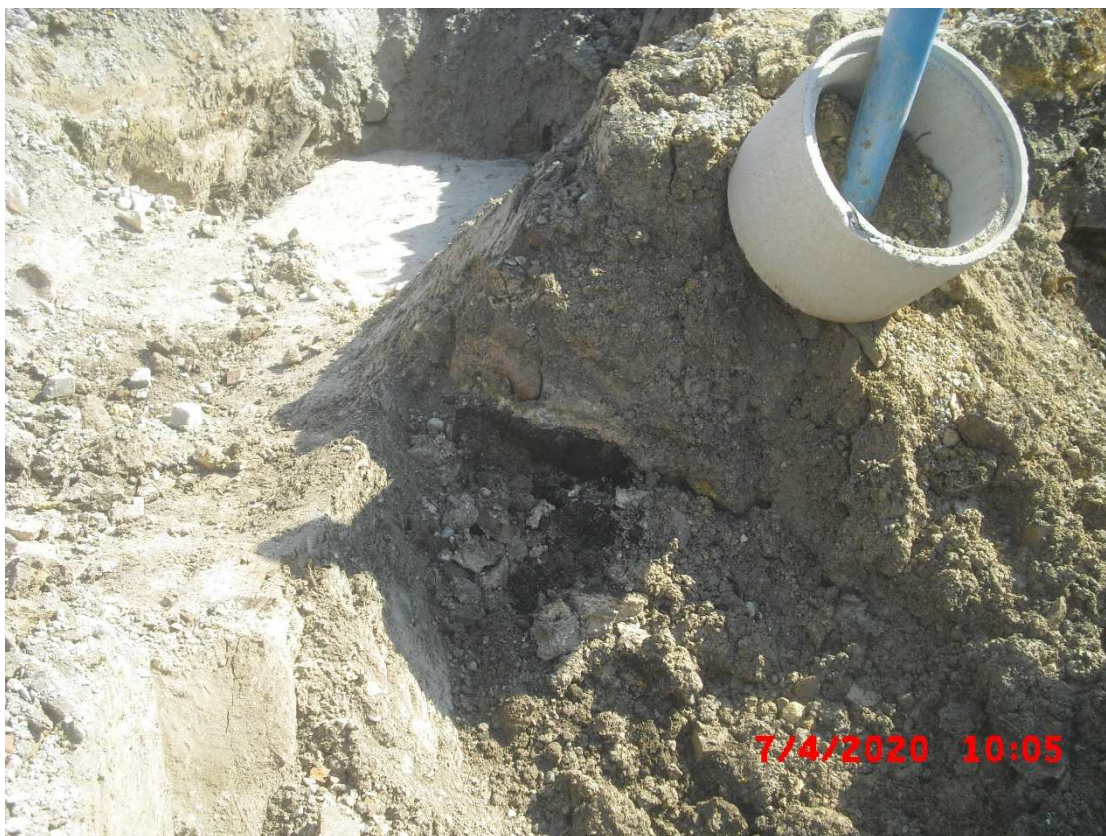
Abb. 6: Teerhaltige Lage im Bereich von Schurf 8, östlicher Schurfbereich

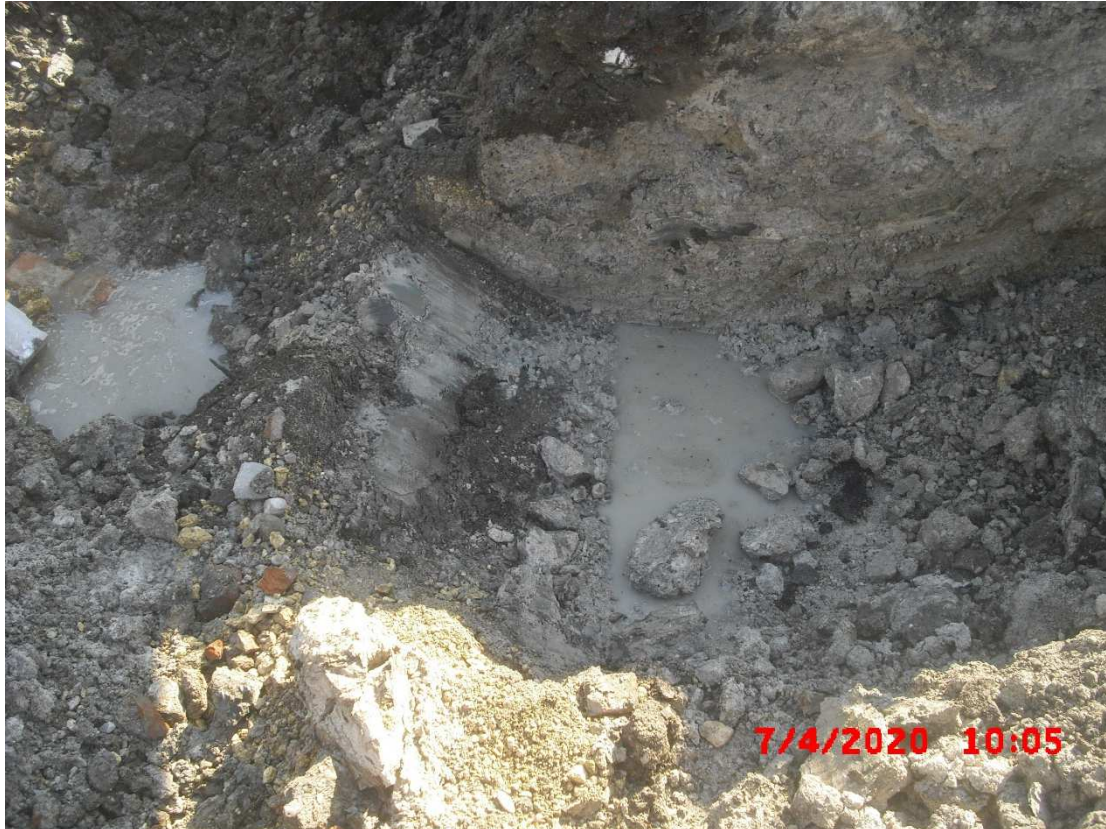
Abb. 7: Unauffälliger, almhaltiger Schluff unterhalb der teerhaltigen Lage im südlichen Aushubbereich.

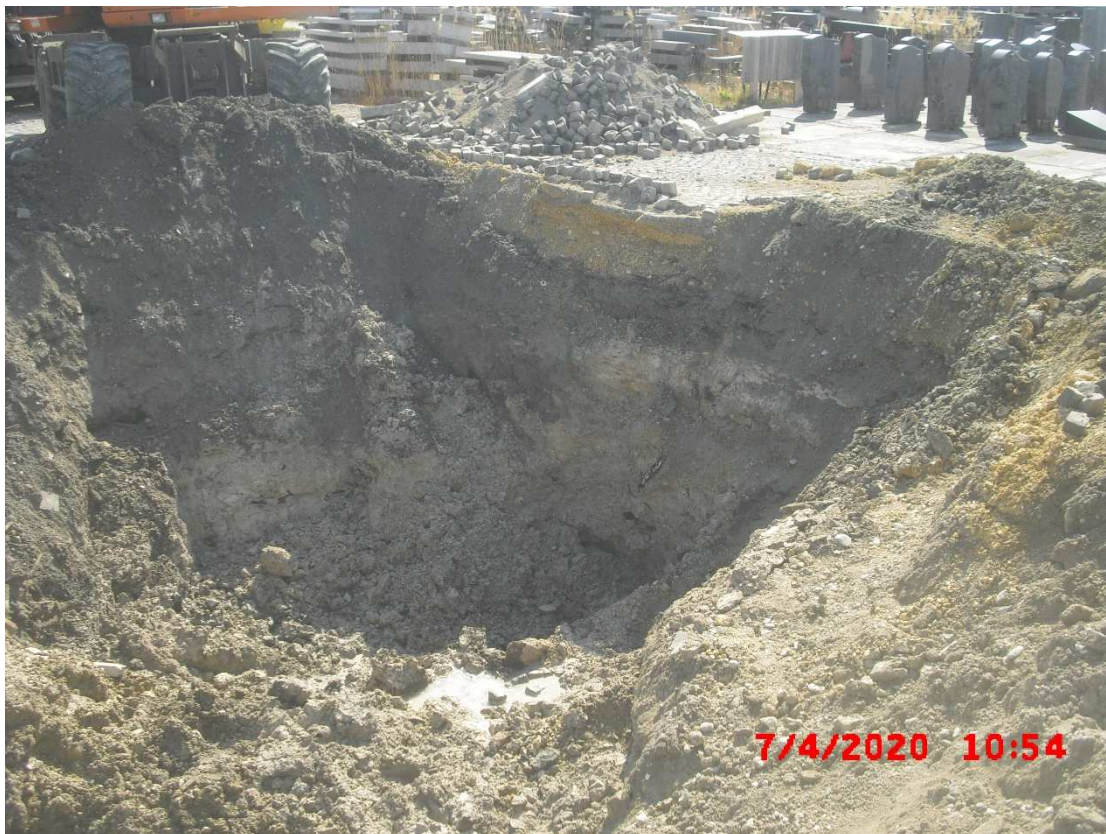
Abb. 8: Südliche Aushubwandung nach dem Erweitern der Grube nach Süden bis zum Ende der teerhaltigen Lage in südliche Richtung

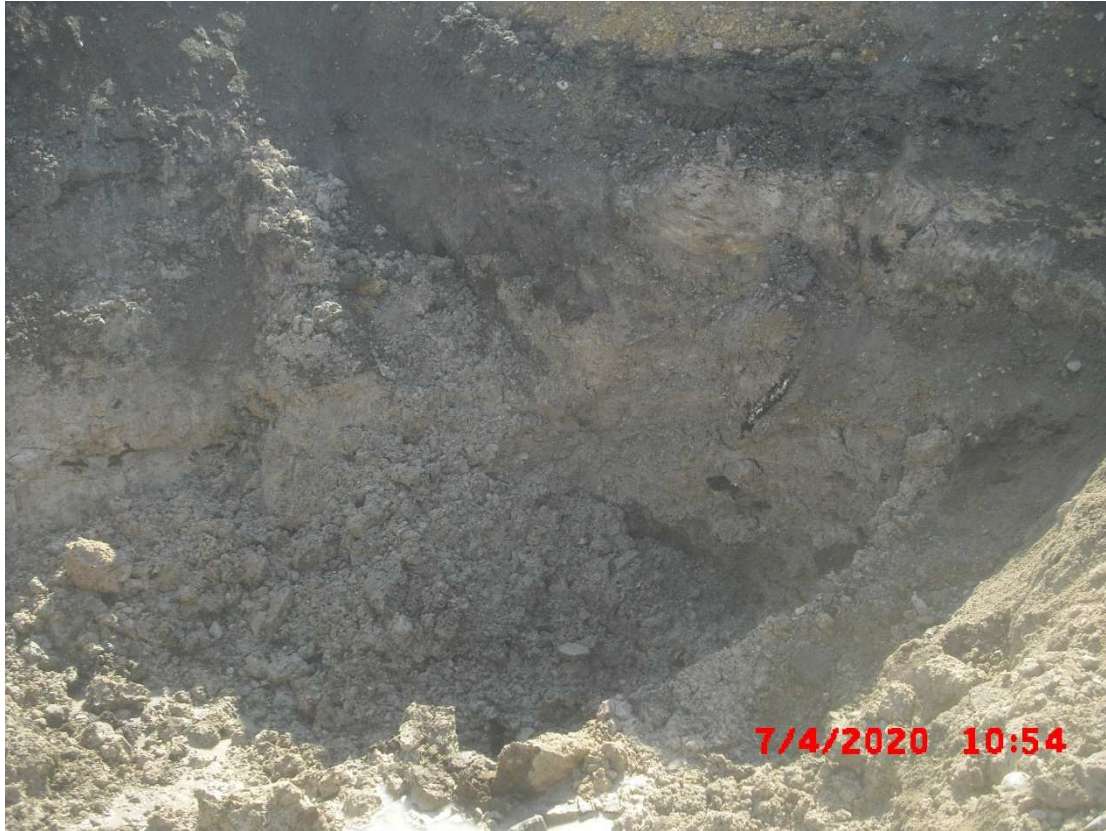
Abb. 9: Südliche Aushubböschung nach dem Ausbau der teerhaltigen Lage.

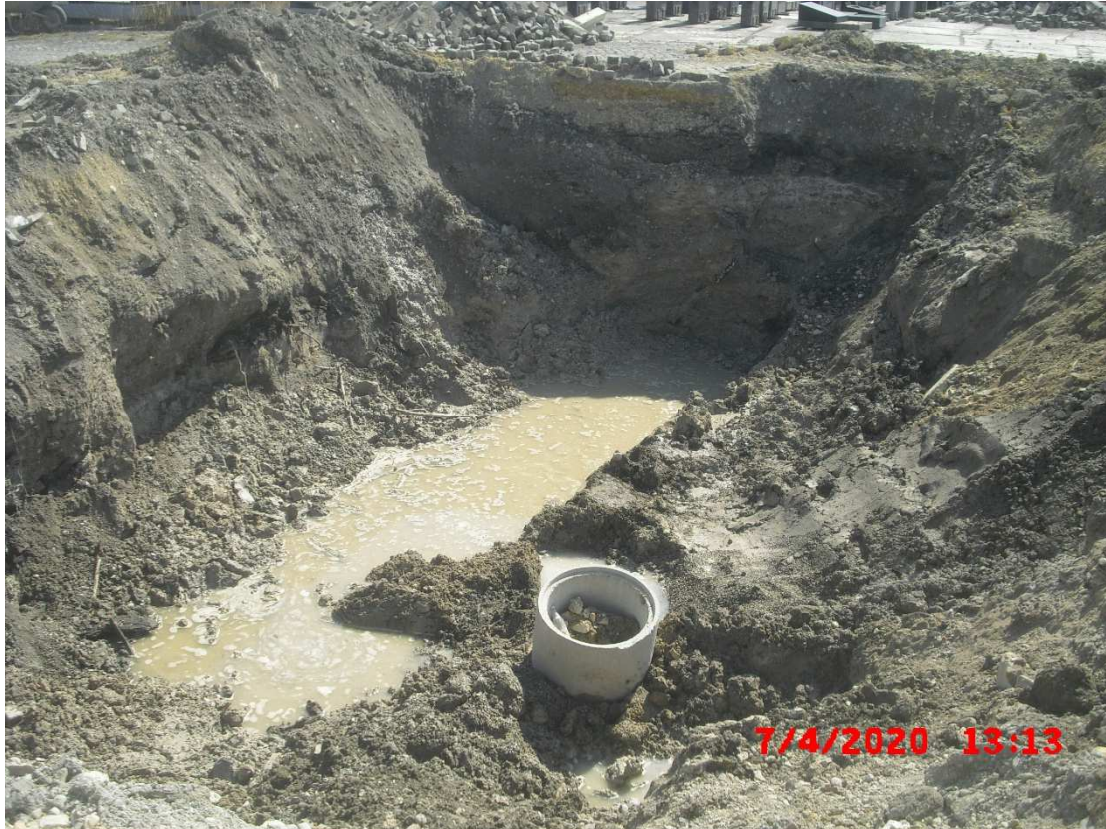
Abb. 11: Aushubgrube (Blick von Norden) nach dem Ausbau der teerhaltigen Lage. Bei dem dunklen Horizont in der Schurfwandung handelt es sich um einen dunkelbraunen Schluff.

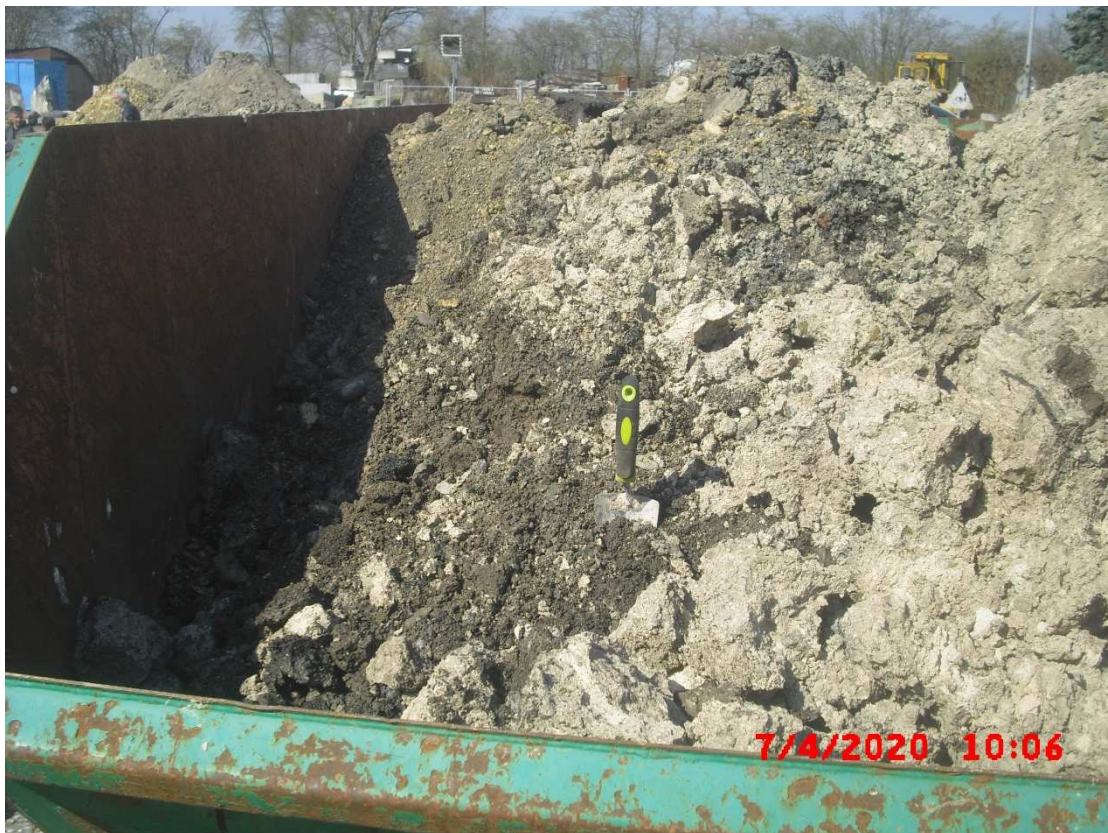
Abb. 14: Aushubmaterial (teerhaltige Lage mit über- bzw. unterlagerndem Schluff) im Container der Fa. Fisel.

Über den AG wurden von der Fa. Fisel GmbH & Co. KG, Nachtweide 14, 89407 Dillingen an der Donau, 4 Container à 7 m³ bereitgestellt und im Zuge der Aushubarbeiten mit dem angefallenen teerhaltigen Material befüllt. Insgesamt wurden somit ca. 20 m³ Material ausgehoben und nach dem Aushub auf den Betriebshof der Fa. Fisel zur Deklaration verbracht. Entsorgungsnachweise werden nach der Entsorgung durch die Fa. Fisel vorgelegt werden.
